Posouzení lípy velkolisté rostoucí na stavební parcele č. 76 v katastrálním území Martinice v Krkonoších

Předmětem tohoto posouzení je lípa velkolistá (*Tilia platyphylla* SCOP.) rostoucí v obci Martinice v Krkonoších, na stavební parcele č. 76 v katastrálním území Martinice v Krkonoších. Strom je situován v areálu základní školy u domu čp. 68. Místní šetření bylo provedeno dne 1. 10. 2009.

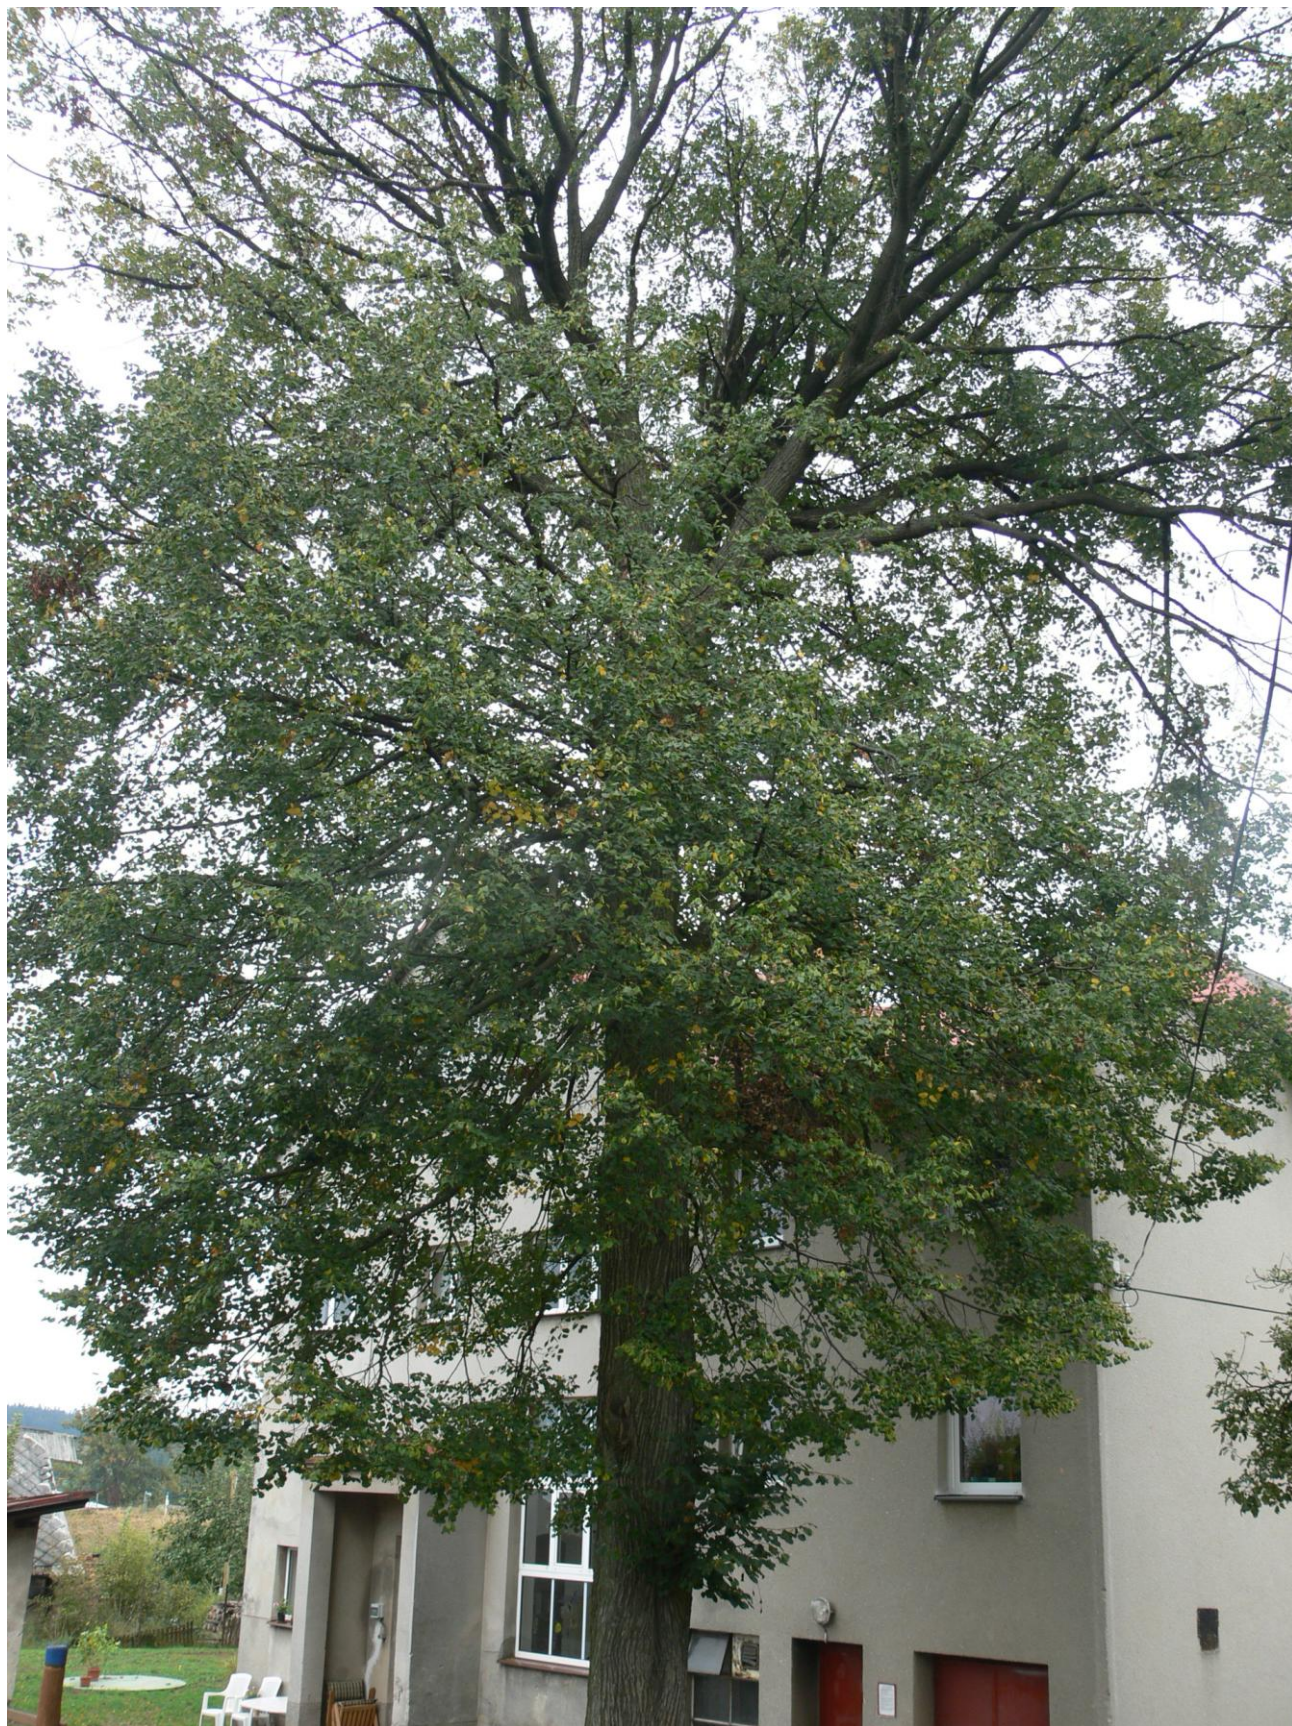
Na patě kmene bylo shledáno mírné poškození provozem v blízkosti stromu, jehož závažnost z provozně-bezpečnostního hlediska je zanedbatelná. Na bázi kmene a na kmeni ve výšce cca 2,9 m nad zemí vyrůstají výmladky. Kmen je dlouhý 6 m, rovný a vzpřímeně rostoucí. Kmen se ve výšce 6 m nad zemí větví ve dvě kosterní větve, které se dále rozvětvují ve výšce 10 m nad zemí. Všechna hlavní větvení jsou tlaková. Ze západní strany koruny došlo ve výšce 10 m nad zemí k vylomení jedné silné větve o průměru cca 30 cm v místě tlakového větvení. Koruna je mírně proschlá, s výskytem suchých větví o průměru do 5 cm.

V době provedení místního šetření nebyl u stromu zjištěn výskyt houbových či jiných onemocnění, žádné závažné růstové vady kromě tlakových větvení ani jiná závažná poškození. Jeho zdravotní stav je dobrý, vitalita přiměřená věku a stanovišti (koruna zapojená s dostatečnými přírůsty, bez příznaků stagnace růstu nebo ústupu, s občasným výskytem suchých větví menších průměrů). Listoví bylo mírně proschlé v důsledku suchého průběhu počasí a stanoviště na úpalu. Estetický a funkční význam stromu je nadprůměrný.

Celkový pohled na korunu stromu ze severozápadní strany

- 1) Strom pokácet a v náhradu za něj vysadit nový s vhodně zapěstovanou korunou.
- 2) Pro zvýšení jistoty provozní bezpečnosti stromu provést zdravotní řez s mírnou redukcí koruny (cca 5 – 10 % objemu koruny) a instalovat dynamické zajištění koruny o nosnosti minimálně 3 t (z polypropylenu). Navržený typ řezu opakovat přibližně po 10 letech.

- 3) Pro zvýšení jistoty provozní bezpečnosti stromu provést zdravotní řez s mírnou redukcí koruny (cca 5 – 10 % objemu koruny) a korunu dále udržovat přibližně o stejném objemu. Navržený typ řezu opakovat přibližně po 5 letech.

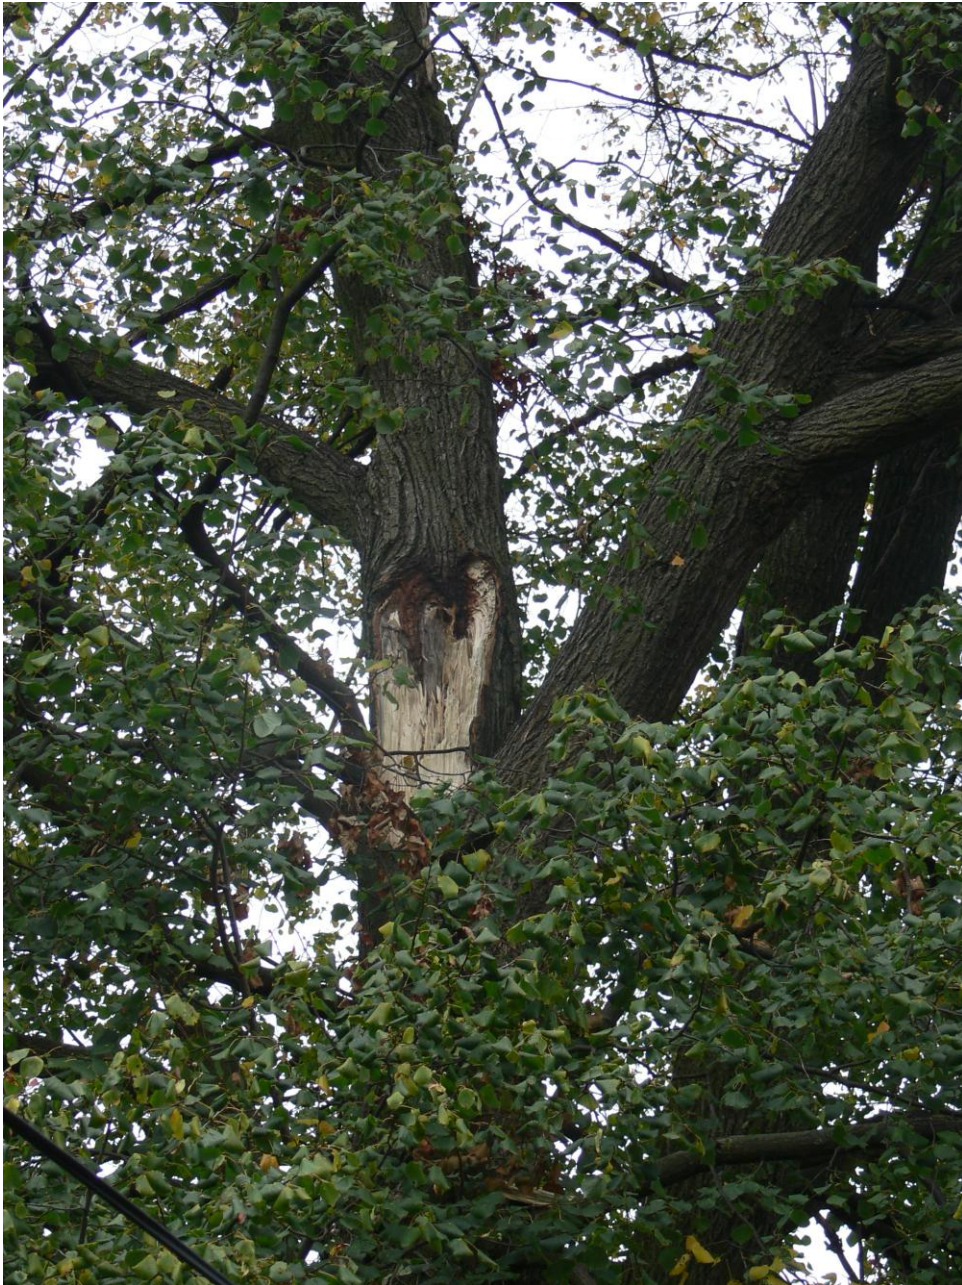
Je však nutné brát v úvahu výskyt tlakových větvení ve všech místech rozvětvení silných větví. V těchto místech může potencionálně později dojít k odlomení části koruny nebo silných větví při extrémních povětrnostních podmínkách. Tlaková větvení jsou u tohoto stromu již plně vyvinutá, jejich charakter v současnosti nelze nijak ovlivnit. Možné je pouze namáhaná místa částečně odlehčit zkrácením dlouhých větví. Ovšem ani celkové odlehčení koruny v podobě její obvodové redukce není zárukou definitivní bezpečnosti stromu. U některých jedinců může dojít k rozlomení tlakových větvení samovolným růstem dřeviny a přirozeným tloustnutím výhonů.

Pohled na výlom velké větve
